Ocena powierzchni tocznej szyn na podstawie pomiarów falistości

Streszczenie

Artykuł wymienia podstawowe wady powierzchni tocznej szyn, sklasyfikowane na podstawie doświadczeń kolei w Polsce oraz w innych krajach europejskich. Scharakteryzowano techniki pomiaru i obserwacji powierzchni szyn. Przedstawiono przykładowe wyniki pomiarów. Na podstawie zaprezentowanych pomiarów profilu podłużnego przeanalizowano możliwość wykorzystania wyników do oceny powierzchni tocznej szyn.

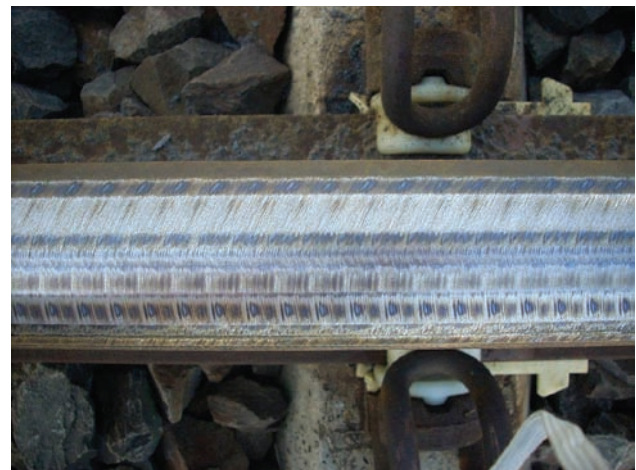
Rys. 4. Powierzchnia toczonej szyny po szlifowaniu [fot. autor]

Pomiary powierzchni toczonej szyn przedstawione w artykule, wykonano w Instytucie Kolejnictwa. W celu uproszczenia i większej przejrzystości analizy, pod uwagę wzięto wykresy fal o długościach w zakresie 30÷100 mm. Na rysunku 3 przedstawiono wyniki pomiarów szyny po szlifowaniu. Nierówności są niewielkie – średnia głębokość ma wartość 0,002 mm. Odzwierciedleniem tych wyników jest rysunek 4, chociaż są tam widoczne również niebieskie przebarwienia świadczące o zbyt wysokiej temperaturze wywołanej szlifowaniem. Taka wada technologiczna może być stwierdzona wyłącznie metodą wzrokową, dlatego do odbiorów robót po profilowaniu szyn nie wystarczą same wyniki pomiarów.

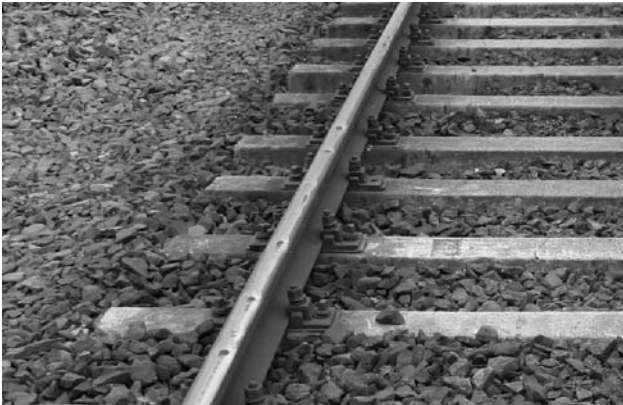
Innym przykładem jest szyna o dużym stopniu degradacji, z licznymi wadami typu *squat*. Wady te występowały praktycznie co kilkadziesiąt centymetrów (rys. 9).

Rys. 9. Powierzchnia toczna szyny z licznymi wadami [fot. autor]

Rysunek 10 przedstawia wykresy pomiarów wykonanych kolejno po sobie. Widać dużą powtarzalność wyników, poza przypadkiem, gdzie wykonano przerwę w pomiarach w rejonie złączy szynowych klasycznych, co spowodowało zmniejszenie wartości nierówności na wykresie. Wykres ten znacząco różni się od poprzednich, ponieważ fale nie są regularne. Wynika to z faktu, że na badanym odcinku nie było wyraźnego zużycia falistej szyn. Zwiększone nierówności pokazują rozmiar wad przedstawionych na rysunku 9. W miejscach, gdzie wady nie występują, nierówności powierzchni tocznej szyn są niewielkie.
