Badanie wybranych właściwości systemu powłokowego „antygraffiti” dla pojazdów szynowych

Łukasz PASIECZYŃSKI¹, Norbert RADEK²

Application of the Anti-graffiti Coating System for Rail Vehicles and Testing of its Selected Properties

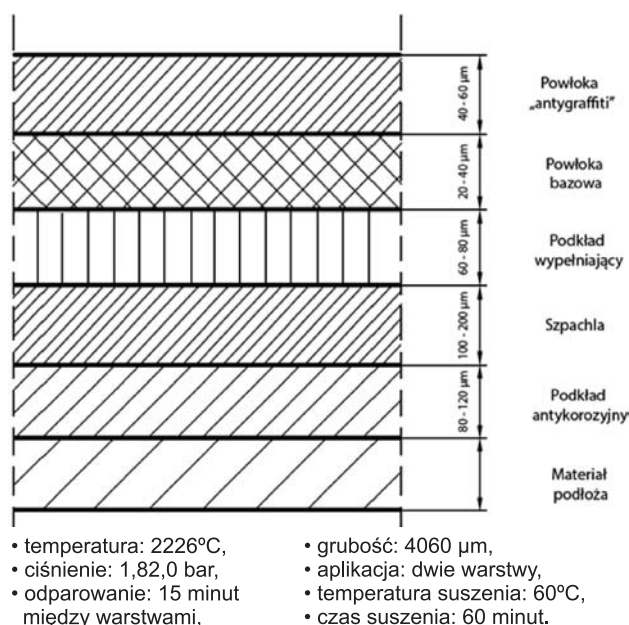
Rys. 1. Badany system lakierniczy

Przygotowano próbki stalowe, na które naniesiono system lakierniczy przedstawiony na rysunku 1, o następujących parametrach nanoszenia powłoki „antygraffiti”. Pozostałe warstwy zostały naniesione zgodnie z opisami technicznymi dostarczonymi przez producenta odpowiedniego produktu.

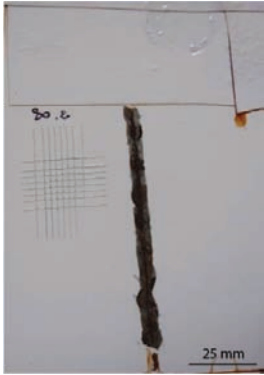
Tablica 2
Badania korozyjne w sztucznych atmosferach – Badania w rozpylonej solance według PN-EN ISO 9227; system powłokowy BO100-AGR

Czas ekspozycji na mgłę solną [h]	1000

Odporność na działanie mgły solnej [h]	>1000	
Stopień spęcherzenia	0	
Stopień skorodowania	0	
Stopień złuszczenia	0	
Stopień spękania	0	
Stopień korozji nitkowej	0	
Stopień odwarstwienia wokół rysy [mm]	2,0	
Stopień skorodowania wokół rysy [mm]	0,3

W tablicach 2 i 3 przedstawiono wyniki badania w warunkach symulujących środowisko odporności korozyjnej oraz odporności na wilgoć dla czasu ekspozycji 1000 h systemu z powłoką „antygraffiti” BO100-AGR. Po zakończeniu badania nie odnoto-

wano żadnych innych zmian na powierzchni powłoki (pęcherze, pęknięcie, łuszczenie i temu podobne).

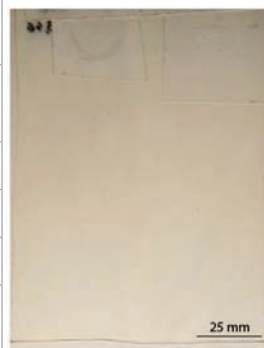
Tablica 3
Oznaczanie odporności na wilgoć – Metoda ekspozycji próbek do badań w atmosferach z wodą kondensacyjną według PN-EN ISO 6270-2; system powłokowy BO100-AGR

Czas ekspozycji na wilgoć [h]	1000

Odporność na działanie wilgoci [h]	>1000	
Stopień spęcherzenia	0	
Stopień skorodowania	0	
Stopień złuszczenia	0	
Stopień spękania	0

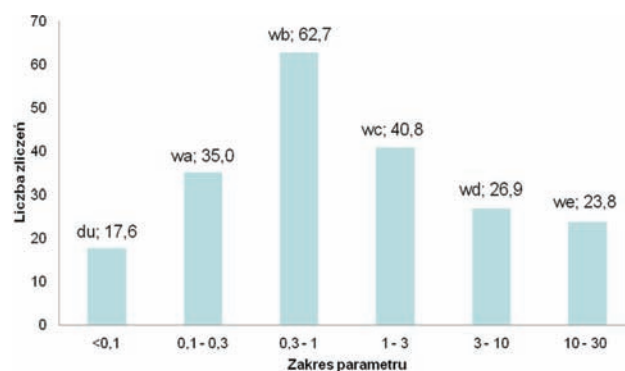
Rys. 3. Histogram pomiaru skórki pomarańczowej (pofalowania powierzchni) systemu z powłoką „antygraffiti” BO100-AGR

W celu określenia jakości estetycznej powłoki wykonano pomiar tzw. skórki pomarańczowej, odpowiadającej za pofalowanie powierzchni. Parametry W_a - W_e charakteryzują długość fali, w jaką układa się farba na wymalowanym elemencie. Im większa jest wartość dla długiego pofalowania W_d - W_e , z tym większej odległości od elementu (nawet 10 m) jest widoczny niepożądany efekt skórki pomarańczowej. Dlatego należy tak modyfikować farby, aby te dwa parametry charakteryzowały się jak najniższymi wartościami. Skórka pomarańczowa odpowiada również za obrazowanie odbitych elementów otoczenia w powłoce

malarskiej. Wynik pomiaru skórki pomarańczowej systemu malarskiego w skład, którego wchodzi powłoka „antygraffiti” BO100-AGR przedstawiono na rysunku 3. Wyniki świadczą o obecności skórki pomarańczowej na wymalowanym składzie. Większa liczba zliczeń pofalowania o krótkiej długości fali W_a - W_c powoduje, że skórka pomarańczowa jest widoczna dopiero z odległości około 10 cm. Dodatkowo niska wartość parametru du zapewnia wysokiej jakości refleksy otaczających przedmiotów (budynki, drzewa) w powłoce lakierniczej [3].

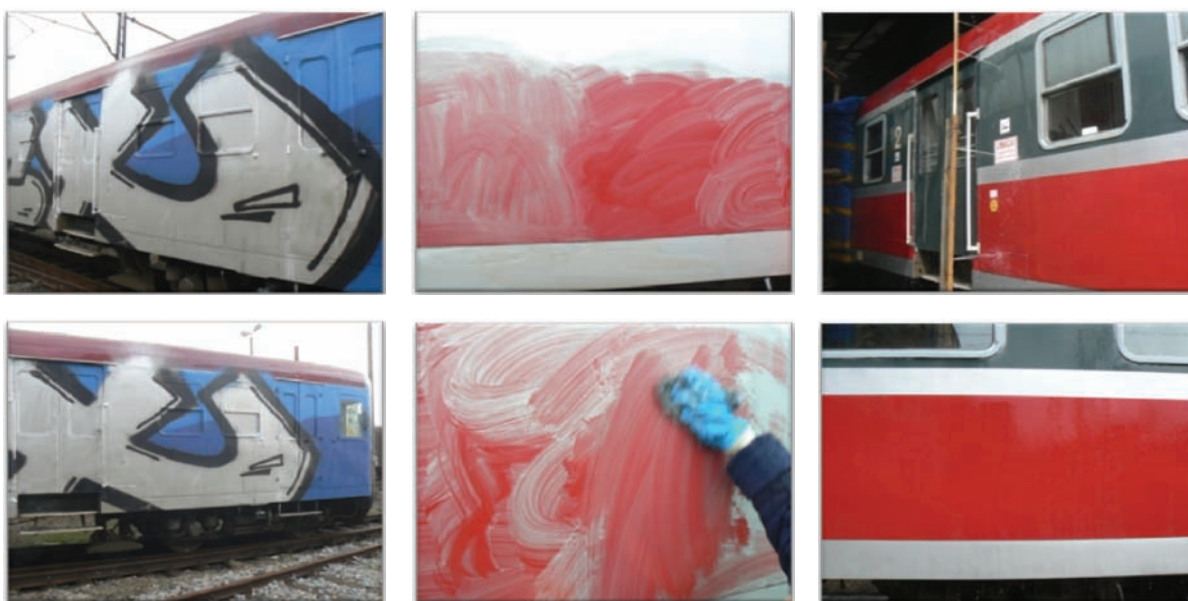
Rys. 4. Proces usuwania graffiti z pojazdu EZT serii EN57 pokrytego farbą BO-100AGR, kwiecień 2015 [fot. autor]

Podczas rewizji wykonano system malarski z powłoką „antygraffiti” BO100-AGR na jednym z pojazdów kolei polskiej. W kwietniu 2015 roku nieznani sprawcy wymalowali ten pojazd farbami graffiti. Zanieczyszczenie usunięto za pomocą zmywaczy stosowanych w jednostce myjącej, przy czym zauważono łatwiejsze usuwanie farby z powierzchni malatury. Lakier graffiti był nałożony w bardzo grubej warstwie, co zapewniło mu przyczepność do wagonu. Skalę wymalowania pojazdu lakierem graffiti

oraz sposób usuwania zabrudzenia przedstawiono na rysunku 4.

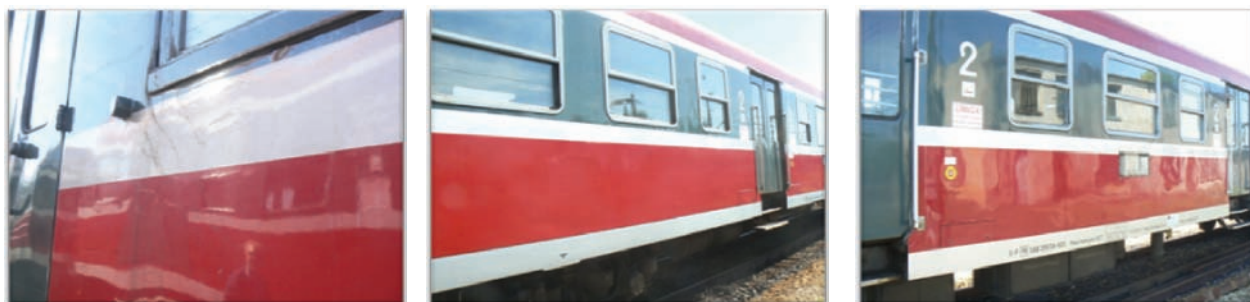
Rys. 6. Proces usuwania zabrudzeń z pojazdu wynikających ze standardowej eksploatacji [fot. autor]

Na rysunku 6 przedstawiono wygląd pojazdu przed wysłaniem go na myjnię oraz po czyszczeniu ze standardowych zabrudzeń występujących w czasie eksploatacji takich, jak kurz, brud, pył. Zauważono mniejsze osadzanie się zabrudzeń dzięki zastosowaniu powłoki BO100-AGR o zmniejszonej adhezji kolejnych niepożądaných warstw.
